# 해빙기 건설현장 안전보건 가이드라인

2019. 2.

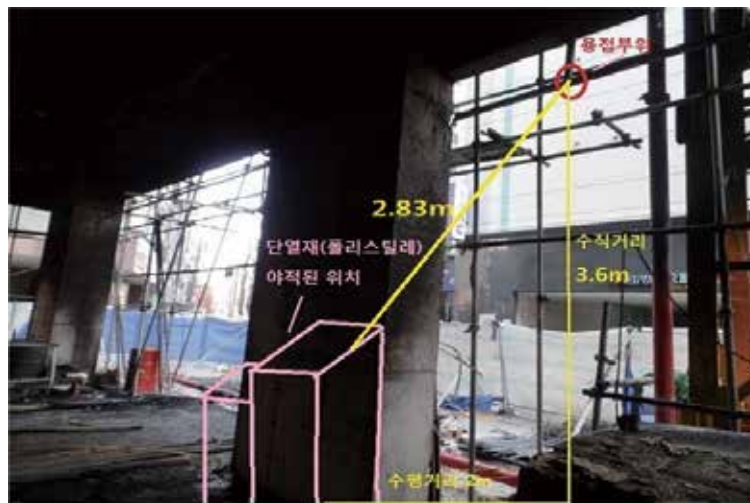
재해  
상황도

| 재해개요 | ○○○ 주상복합 신축공사 현장에서 ○○건설 소속 근로자가 지상 1층 외벽 석공사용 하지 철물 설치를 위한 용접작업 중, 용접불티가 작업장 하부 뒤편에 적재되어 있던 단열재에 비산되어 불이 발생하고 그 불이 1층 천장에 기 시공된 단열재에 옮겨 붙어 발생한 화염과 유독성가스에 주차타워 1층, 지상 12층 및 14층에서 작업 중인 근로자 3명이 사망한 재해임 | | |

- 통풍 등 충분하지 않은 장소에서의 용접작업시 안전조치 실시
  - 통풍이나 환기가 충분하지 않고 가연물이 있는 건축물 내부나 설비 내부에서 화재위험작업을 하는 경우에는 화재예방에 필요한 조치를 취하여야 함
- 화기사용의 금지조치 준수
  - 화재 또는 폭발의 위험이 있는 장소에 용접·용단 등 화기를 사용하는 작업을 금지해야 함
- 소화설비 설치
  - 건축물에서 가연성 단열재 등 폭발이나 화재의 원인이 될 우려가 있는 물질을 취급하는 장소에는 소화설비를 설치하여야 함
